ADRES	Heggenstraat bij 13 6211 GW Maastricht
GEGEVENS	Oorspronkelijke functie: tuinmuur Huidige functie: tuinmuur
STATUS	Waardevol cultuurhistorisch element
FOTO'S

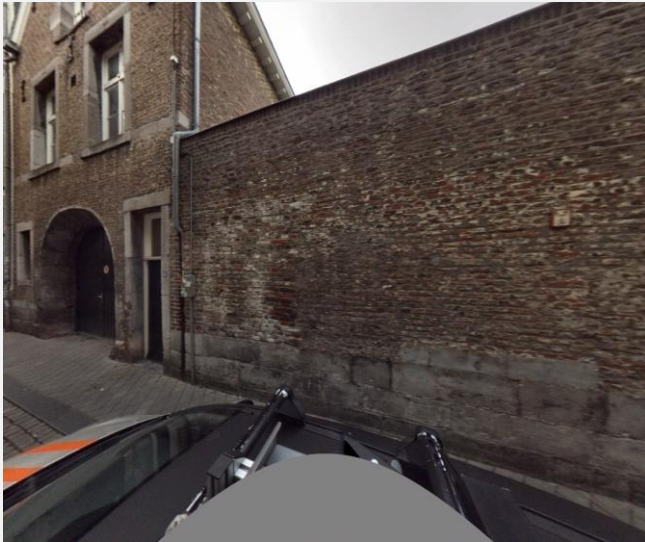
OMSCHRIJVING	Objectbeschrijving Tuinmuur behorende bij het pand Heggenstraat 13, dat zelf als Rijksmonument is beschermd. De muur is gesitueerd tussen de panden Heggenstraat 13 en Bredestraat 12. De muur staat op een plint van hardsteen en is daarboven tot een hoogte van ca. 3 meter opgetrokken met veldbrandstenen in kruisverband.
WAARDERING	Het object is cultuurhistorisch waardevol vanwege de ruimtelijke samenhang en de architectonische waarden en meer in het bijzonder omdat: <ul style="list-style-type: none"> • het object deel uit maakt van de historische stedenbouwkundige structuur van de binnenstad, waarvan de oorspronkelijke ruimtelijke structuur in de rooilijn nog herkenbaar aanwezig is. • De muur een ven de laatste historische tuinmuren binnen de eerste ommuring van de stad is. Waardevolle elementen die bijdragen aan bovengenoemde waardering zijn onder andere: <ul style="list-style-type: none"> • De hardstenen plint • De opgemetselde tuinmuur

RICHTLIJNEN	Algemeen: <ul style="list-style-type: none"> • Voor de algemene richtlijnen voor dominante en kenmerkende panden, alsmede de waardevolle cultuurhistorische elementen, zie paragraaf 2.1 van dit rapport. • Voor de algemene richtlijnen voor onderhoud en wijzigingen in cultuurhistorische attentiegebieden en beschermde stadsgezichten, zie paragraaf 2.3 van dit rapport. Objectgericht: <ul style="list-style-type: none"> • Nvt.
